**ПАСПОРТ ДОСТУПНОСТИ  
ОБЪЕКТА СОЦИАЛЬНОЙ ИНФРАСТРУКТУРЫ  
№ 67-Тобг**

**Муниципальное автономное общеобразовательное учреждение**

**«Средняя общеобразовательная школа № 20»**

**АКТ ОБСЛЕДОВАНИЯ  
объекта социальной инфраструктуры  
К ПАСПОРТУ ДОСТУПНОСТИ ОСИ  
№ 67-Тобг**

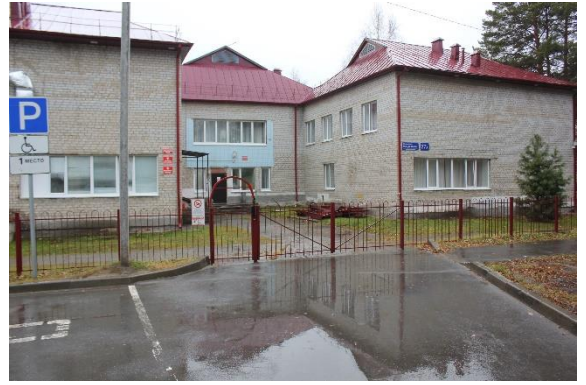
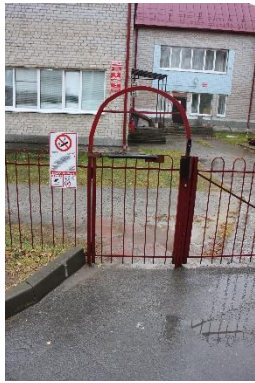
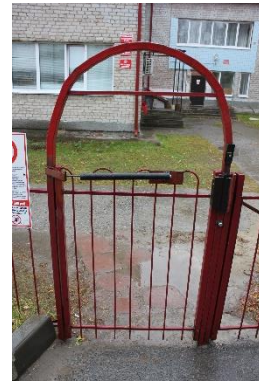
1.1	Вход (входы) на территорию	есть		2-4	Отсутствует информационная вывеска с наименованием учреждения, режимом работы и контактной информацией; отсутствуют дверные ручки; кнопка вызова сотрудника учреждения не обозначена соответствующей табличкой; высота в свету калитки (от земли до перекладины) менее 2,1м	все	Уста выве терри учре контр двер «П» контр кноп учре пикт требу кали пере путё

входной калитки «П» или «Г» образной формы, контрастного цвета; обозначить кнопку вызова сотрудника учреждения соответствующей пиктограммой; обеспечить требуемую высоту прохода калитки (от земли до перекладины) не менее 2,1м путём демонтажа перекладины; установить навигацию на путях движения по территории; преодоление инвалидом колясочником перепадов высот (фото № 9) осуществляется с использованием раскладного пандуса фото № 69
2	Вход (входы) в здание	Преодоление инвалидом колясочником наружной лестницы (фото № 10) осуществляется с использованием раскладного пандуса фото № 69; разместить рельефно-графическую табличку (вход) со стороны дверной ручки входной двери на расстоянии 10-50 см от края двери и на высоте от 1,2м до 1,6м от уровня пола; преодоление дверного проема входной двери инвалидом колясочником осуществляется при помощи сотрудника учреждения; разместить рельефно-графическую табличку (выход) со стороны дверной ручки тамбура на расстоянии 10-50 см от края двери и на высоте от 1,2м до 1,6м от уровня пола; преодоление дверного проема двери тамбура инвалидом колясочником осуществляется при помощи сотрудника учреждения; установить тактильную мнемосхему на входную площадку 2-4м от входа

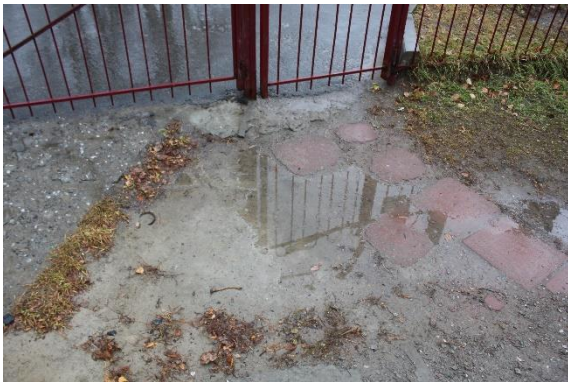
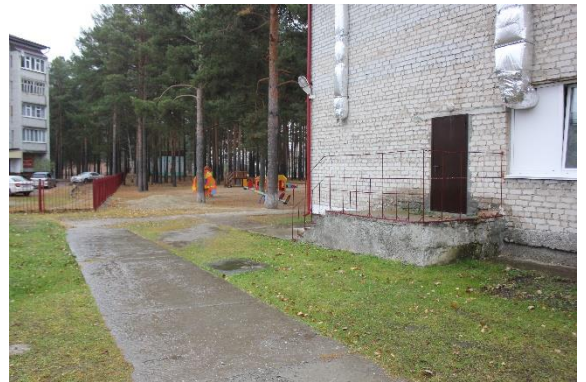
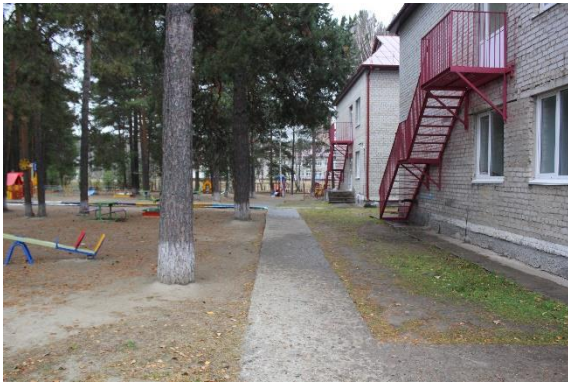
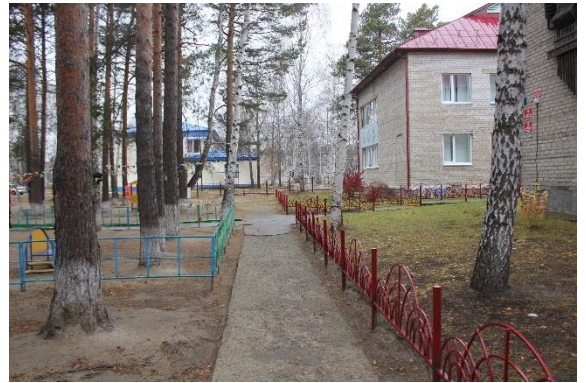
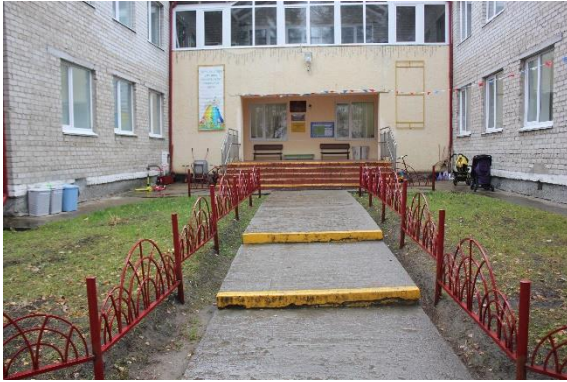
1.2	Путь (пути) движения на территории	есть		5-9	Отсутствует навигация на путях движения; покрытие тротуара не удовлетворяет требованиям (перепады высот, выбоины)	все	Уста движ прео, коля (фото испо панд  Уста троту

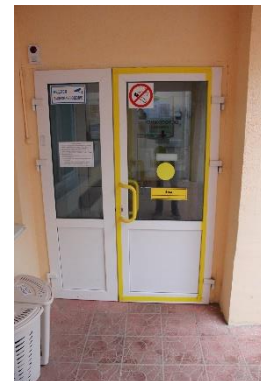
*Фото №12*

2.4	Дверь (входная)	есть		12	Рельефно-графическая табличка (вход) размещена не по требованиям; ширина рабочей дверной створки проёма меньше требуемых значений	К, С	Разм граф стор двер края 1,6м прео вход коля при учре
2.5	Тамбур	есть		13,14	Рельефно-графическая табличка (выход) размещена не по требованиям; ширина рабочей дверной створки проёма меньше требуемых значений; установленная тактильная мнемосхема не соответствует расположению на плане	К, С	Разм граф со тамб от кр до прео двер коля при учре такти вход
	ОБЩИЕ требования к зоне
